# ASSOCIATION CANADIENNE DU PARACHUTISME SPORTIF CANADIAN SPORT PARACHUTING ASSOCIATION

## ***BULLETIN TECHNIQUE # 98***

#### **Point #2 – Rondelles de fixation de boucle de fermeture déficientes**

### **Point #3 – Remplacement obligatoire de la guillotine avec période allongée**

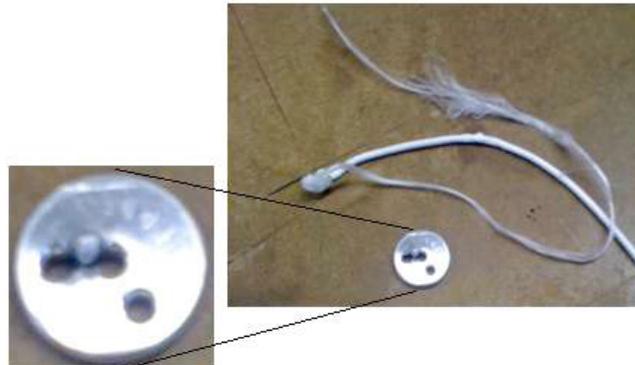
Un bulletin de service concernant un produit a été émis par *Aviacom SA*. Il mentionne qu'il y a un problème avec des rondelles de fixation de boucle de fermeture, mieux connues sous le nom de rondelles «smiley». Elles sont généralement installées sur les systèmes de parachute muni d'un DDA.

Apparemment, certaines de ces rondelles peuvent se briser ou avoir leur trou déchiré. Ce problème est connu du fournisseur de ces rondelles depuis 2009 et selon ce dernier, au moins 400 d'entre elles sont encore en service.

À cause de la fatigue du métal, la rondelle peut se briser à un moment imprévisible. Une rondelle brisée aussi peut sectionner la boucle de fermeture et en conséquence, causer un déploiement de la voile de secours à un moment critique (ex. quand quelqu'un est fluteur sur un avion ou à l'atterrissage). D'une autre façon, cette rondelle brisée avec la boucle de fermeture endommagée peut empêcher ou retarder l'ouverture du conteneur de la voile de secours ou gêner son déploiement.

Tous les parachutes munis d'un DDA *Argus* devraient avoir la rondelle en question vérifiée ou changée après chaque pliage. *Aviacom SA* recommande fortement de remplacer toutes ces rondelles de type « smiley » avec d'autres en acier et d'utiliser un nœud en figure 8 pour l'attache de la boucle. Des rondelles en acier seront fournies gratuitement sur demande de tous ceux qui utilisent un DDA *Argus* en indiquant son numéro de série et sa date de fabrication.
